Rapport n° 2212005.2

Grandson, Plan de quartier "Bas du Grandsonnet"

Expertise sur les dangers naturels géologiques

Le Mont-sur-Lausanne, le 3 juillet 2018

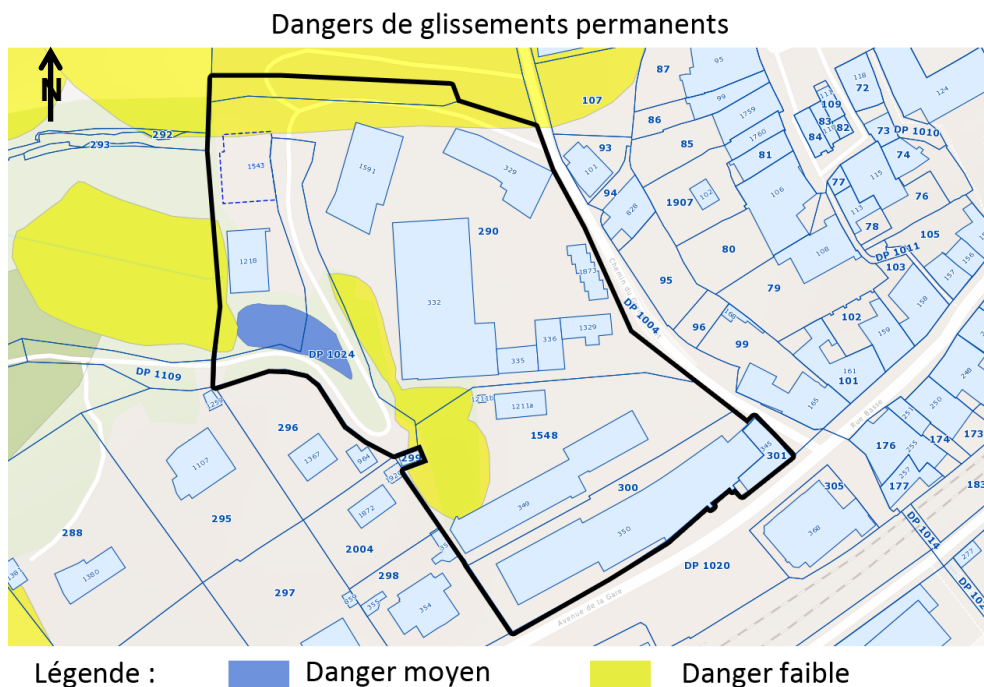
Figure 4 : Carte des dangers de glissements de terrain profonds et permanents (GPP) (source : geo.vd.ch, tiré de [10])

4 corps de glissements permanents sont recensés dans le périmètre du PQ.

- 1) Le versant en faible pente situé au Nord du périmètre d'étude est le siège d'un glissement de terrain peu actif (vitesse annuelle comprise entre 0 et 2 cm/an) et de faible profondeur (profondeur du plan de glissement située entre 0 et 2 mètres). Sa niche d'arrachement, très peu active à stabilisée actuellement, se situe

à la hauteur du chemin du Revelin et le corps de la zone instable traverse la rue de Giez pour atteindre le pied du versant au droit du chemin de Grandsonnet.

Cette instabilité est liée à la nature limono-argileuse des terrains morainiques qui composent la pente. L'épaisseur de la masse instable n'est pas connue mais elle est jugée inférieure à 2 mètres. Les signes caractéristiques de la présence d'un terrain instable sont visibles dans le pâturage entre la ferme et le Grandsonnet. A l'amont du récent lotissement (Grandsonnet 13 et 15), un système de drainage des eaux souterraines est visible. Il contribue à la stabilisation du terrain. Cependant, des fissures vraisemblablement créées par des poussés du terrain sont encore visibles sur le mur de soutènement à l'amont du parking du Grandsonnet.

Le degré de danger associé à ce corps de glissement permanent est faible (jaune).

2) La limite ouest du plan de Quartier est sillonnée par le chemin de la Croix du Bochet. Selon la carte des dangers de glissements permanents, ce secteur comprend 3 corps.

Les phénomènes d'instabilité correspondent à des glissements de terrain permanents de différentes activités et profondeurs, accompagnés d'érosion progressive et superficielle du versant

A l'exception d'une zone localisée dans un virage à 180 degrés le long du chemin de la Croix du Bochet, les vitesses de glissement moyennes sont inférieures à 2 cm/an et les profondeurs de glissement sont inférieures à 2 m.

Ils peuvent être classifiés de glissements peu actifs (vitesse comprise entre 0 et 2 cm/an) et de faible profondeur (plan de glissement situé entre 0 et 2 mètres de profondeur). Le degré de danger associés à ces 2 glissements est jugé faible (jaune).

La zone localisée précitée dans le virage à 180 degrés le long du chemin de la Croix du Bochet peut quant à elle être classifiée de glissement actif (vitesse comprise entre 2 et 10 cm/an) dont la profondeur est moyenne (plan de glissement situé entre 2 et 10 mètres de profondeur). Le degré de danger induit par ce glissement permanent est moyen (bleu).

Dans le cas de terrassements par surexcavation de la partie nord du périmètre PQ il faudra prendre les mesures de confortation nécessaires à reprendre les efforts de poussée des terres de la zone frontale du terrain instable. Aucune autre incidence directe sur la zone du Plan de Quartier n'est relevée.

En cas de terrassement et entaille du profil actuel du versant une augmentation de l'activité d'instabilité est à craindre. La zone instable peut se développer depuis le pied du versant jusqu'au chemin carrossable, y.c. la maisonnette de la station électrique de la Croix du Bochet située à l'extrémité sud du contour du chemin du même nom.

De plus en cas de sur-excavation des fondations des bâtiments existants (par ex. fabrique Sbarro), des venues d'eau entraînant la déstabilisation du versant sont à craindre.

Les recommandations et mesures suivantes doivent être appliquées à tout projet de construction ou de rénovation d'un bâtiment sur les parcelles du PQ affectées par un danger de glissements de permanents :

- Interdire d'infiltrer les eaux et les évacuer obligatoirement par le réseau communal EC – EU.

- Réaliser des bâtiments à structure entièrement monolithique (tout en béton armé) ou à structure monolithique en sous-sol (niveau inférieur en béton armé).
- Réaliser des fondations des bâtiments à l'aide de radier renforcé ou sur pieux fondés sous les terrains instables.
- Porter une attention particulière pour tout terrassement, remblaiement ou excavation et limiter les réaménagements du terrain naturel.
- Les ouvrages de protection existants (drainages et murs de soutènement) doivent être conservés ou remis en état en cas de détérioration.
- Réaliser des investigations géologiques ou géotechniques complémentaires en cas de suspicion de présence de plans de glissement au droit ou au-dessus des fondations du futur projet.

En plus des mesures citées précédemment, les mesures suivantes doivent être intégrées à tout projet de construction ou de rénovation d'un bâtiment sur les parcelles du PQ affectées par un danger moyen lié à un glissement de terrain permanent :

- Réaliser une investigation géologique et / ou géotechnique.
- Réaliser une mesure de sécurisation pérenne en amont des bâtiments (mesures de soutènement, drainage, stabilisation par modification de la topographie).
